**INWENTARYZACJA ZDJĘCIOWA    wykonano lipiec 2017r.**

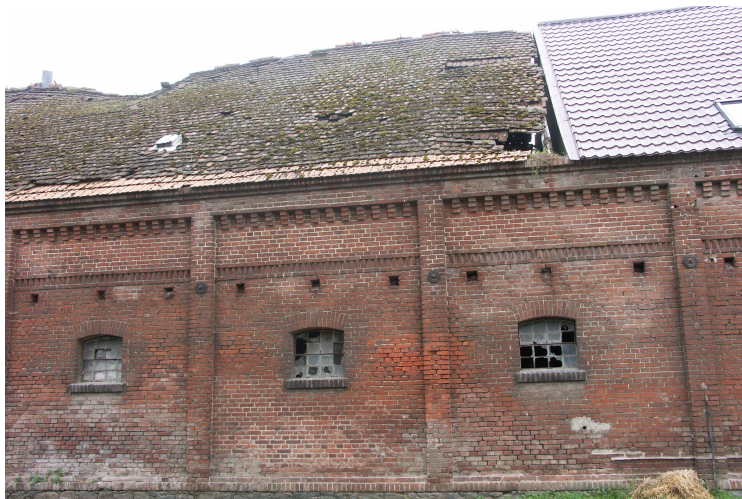
**zdj. nr 1 Widok fragmentu (3 przeszła) elewacji wschodniej budynku gospodarczego oraz zabudowy przyległej (poza zakresem opracowania – działka 139/1), uwidoczniony zły stan dachu – liczne ugięcia konstrukcji oraz ubytki dachówki ceramicznej karpiówki, liczne ubytki w spoinach cegieł oraz ubytki „sypiących się” cegieł (erozja na skutek zawilgocenia)**

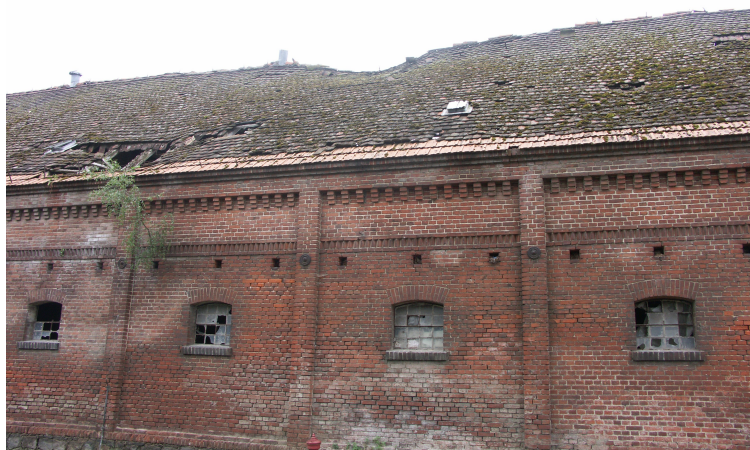
**zdj. nr 2 Widok fragmentu (4 przeszła od 2-5) elewacji wschodniej budynku , z uwidocznionymi uszkodzeniami muru i dachu z uwidocznionymi uszkodzeniami konstrukcji więźby dachowej**

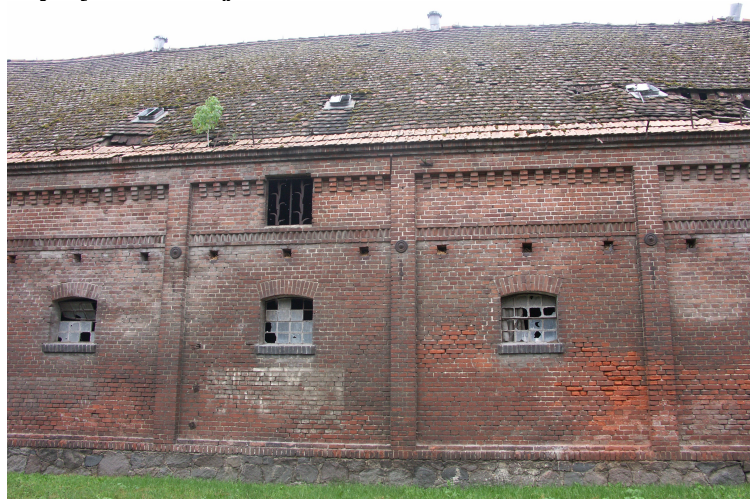
**zdj. nr 3 Widok fragmentu (3 przeszła od 6-8) elewacji wschodniej budynku gospodarczego, z widocznymi ugięciami dachu, liczne ubytki w spoinach cegieł oraz ubytki „sypiących się” cegieł (erozja na skutek zawilgocenia)**

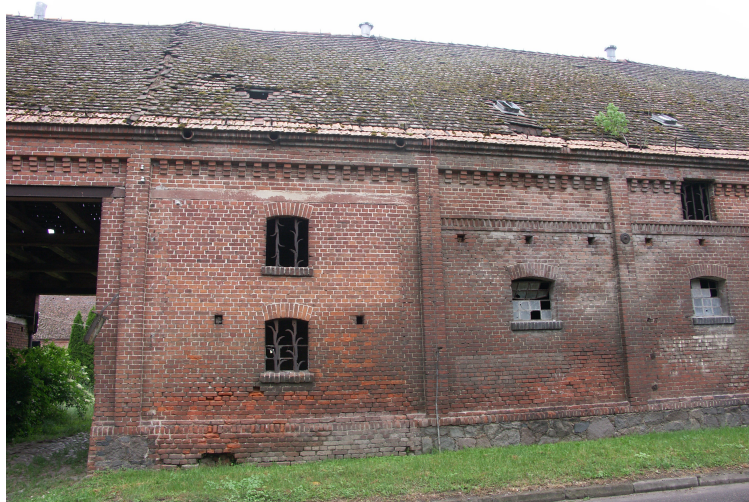
**zdj. 4 Widok fragmentu (3 przęsła od 7-9) oraz fragment prześwitu bramnego elewacji wschodniej budynku gospodarczego, z widocznymi ugięciami dachu, liczne ubytki w spoinach cegieł oraz ubytki „sypiących się” cegieł również w przemurowanym fragmencie cokółu (w pozostałych przęsłach cokół kamienny)**

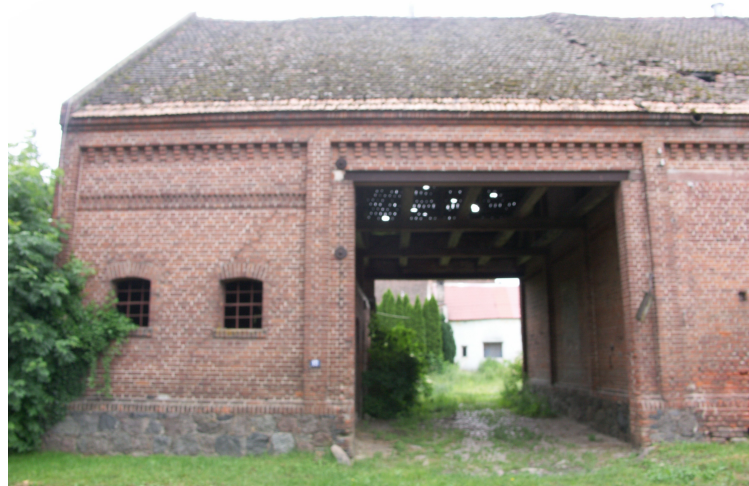
**zdj. nr 5 Widok fragmentu (2 przęsła 10tj. prześwit bramny -11) elewacji wschodniej budynku gospodarczego, z widocznymi ugięciami dachu jak również pęknięciem muru w przęśle 11 biegnącym od cokółu kamiennego do otworu okiennego oraz od nadproża okiennego do pilastra ściennego poprzez gzyms pośredni na wysokości stropu wraz z wybrzuszeniem ściany**

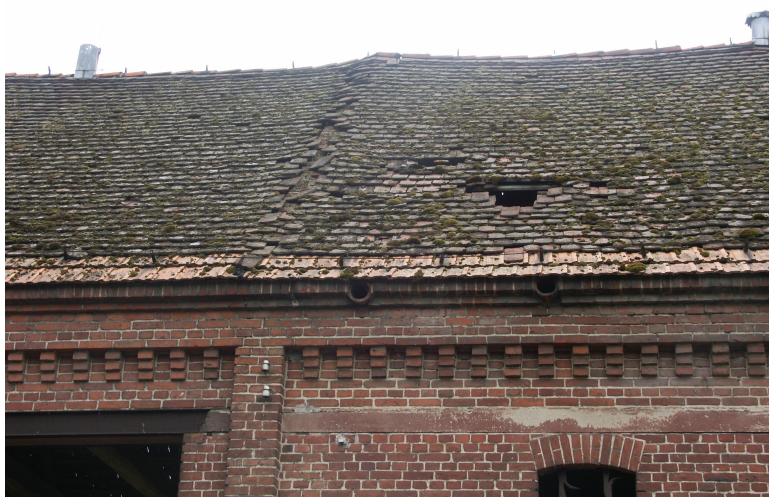
**zdj. nr 6 Widok szczegółowy uszkodzenia dachu**

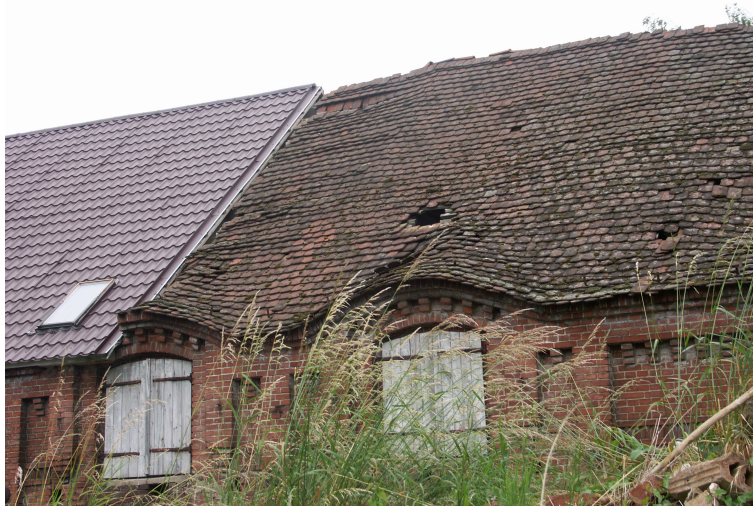
**zdj. nr 7 Widok górnego fragmentu (3 przęsła) elewacji zachodniej budynku gospodarczego oraz zabudowy przyległej (poza zakresem opracowania – działka 139/1), uwidoczniony zły stan dachu – liczne ugięcia konstrukcji oraz ubytki dachówki**

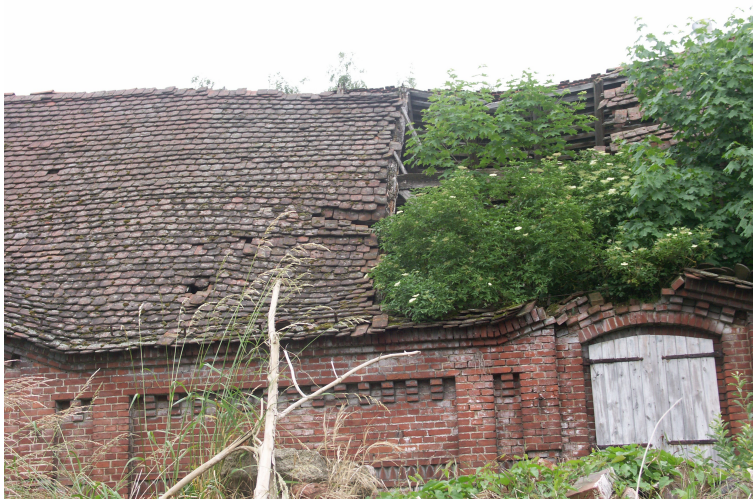
**zdj. nr 8 Widok górnego fragmentu (2 przęsła 3-4) elewacji zachodniej budynku, uwidocznione zawalenie konstrukcji dachu, ubytki w gzymsach oraz nadprożu otworu, jak również erozja cegły z licznymi ubytkami spoiny**

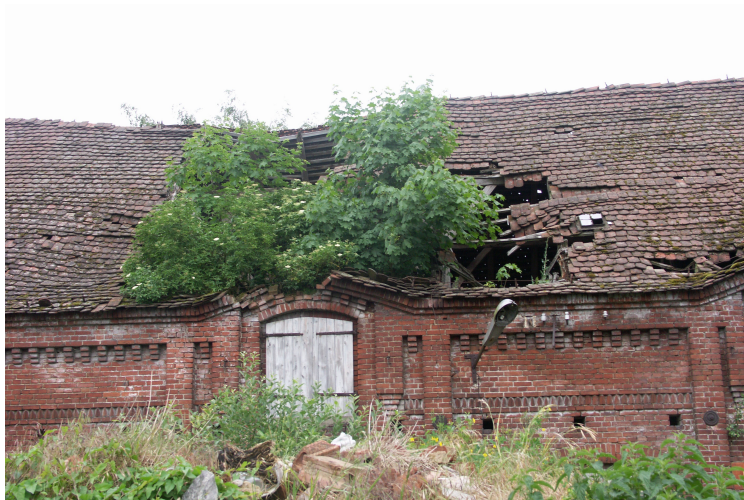
**zdj. nr 9 Widok górnego fragmentu (3 przęsła 3-5) elewacji zachodniej budynku, uwidocznione zawalenie konstrukcji dachu, ubytki w gzymsach oraz nadprożu otworu, jak również erozja cegły z licznymi ubytkami spoiny (erozja na skutek zawilgocenia, "sypiące się" cegły) w strefie pod gzymsem górnym przęsła 5**

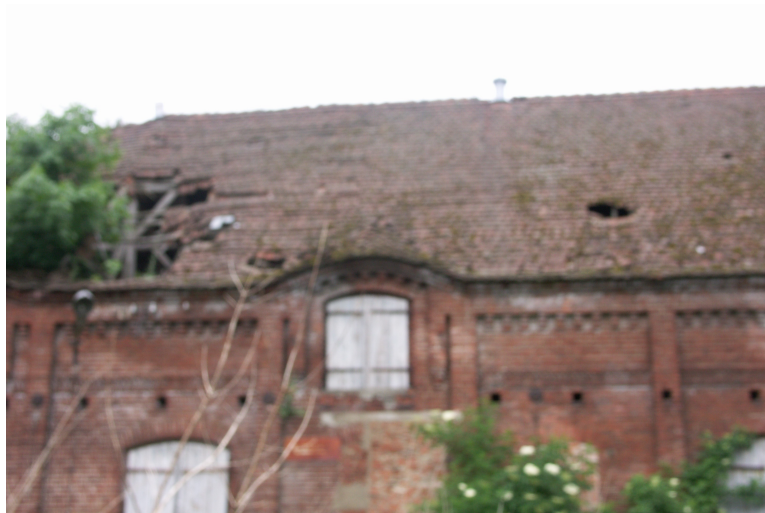
**zdj. nr 10 Widok fragmentu (3 przęsła 5-7) elewacji zachodniej z uszkodzeniami dachu i muru**

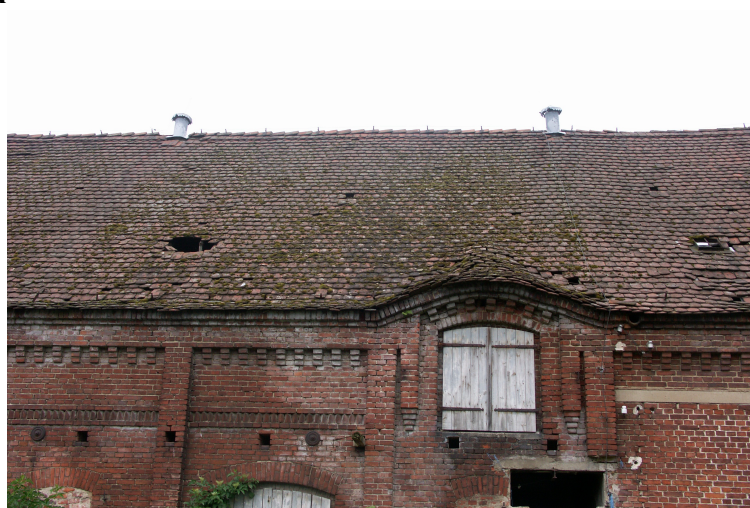
**zdj. nr 11 Widok górnego fragmentu (3 przęsła 7-9) elewacji zachodniej z uszkodzeniami dachu i muru**

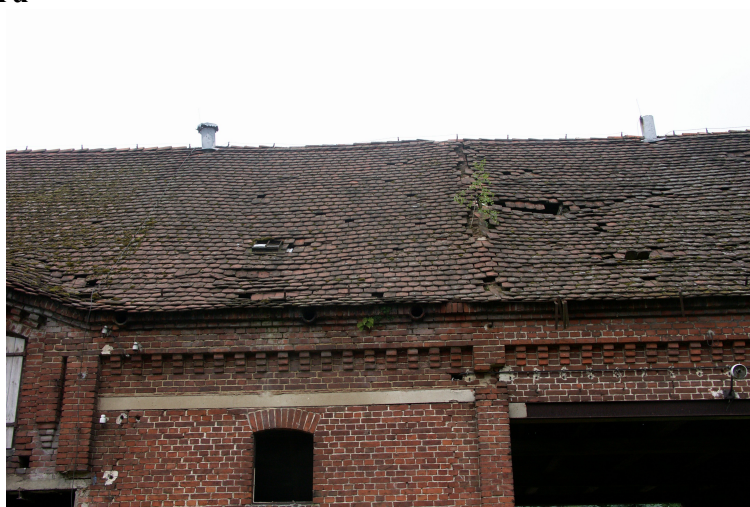
**zdj. 12 Widok górnego fragmentu (2 przęsła 9-10 tj.prześwit bramny) elewacji zachodniej z uszkodzeniami dachu i muru**

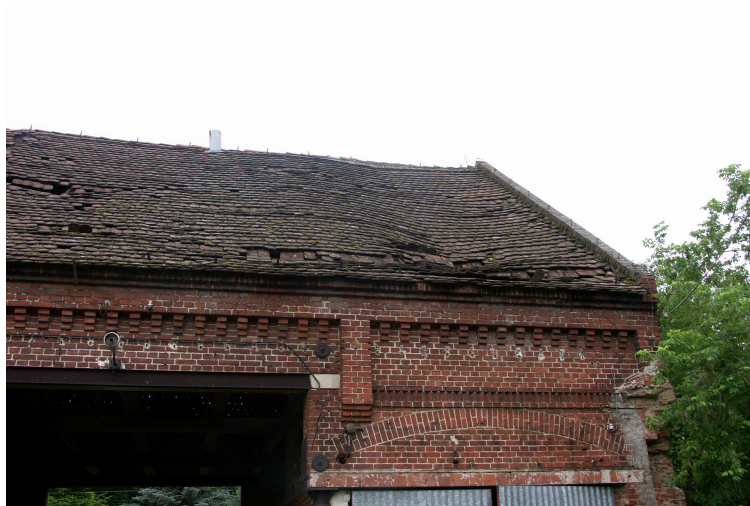
**zdj. 13 Widok górnego fragmentu (2 przęsła 10 tj.prześwit bramny-11) elewacji zachodniej z uszkodzeniami dachu oraz uwidocznionymi zmianami w elewacji budynku**

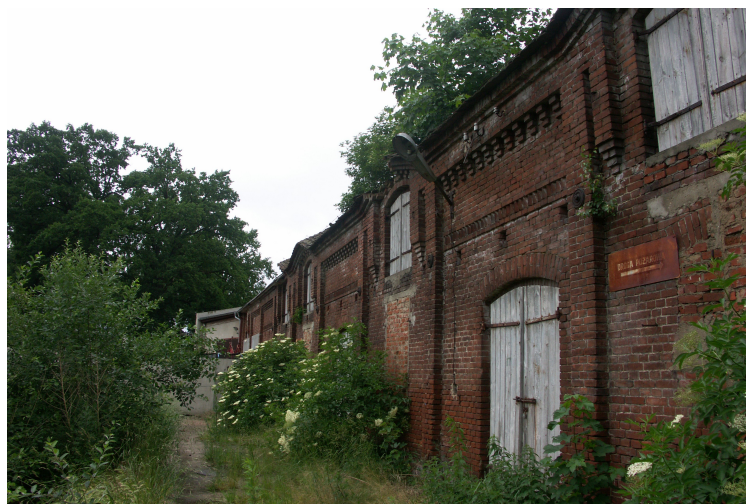
**zdj. 14 Widok fragmentu (6 przęseł 1-6) elewacji zachodniej z uwidocznionymi uszkodzeniami muru oraz zmianami w elewacji budynku – zamurowaniami otworów**

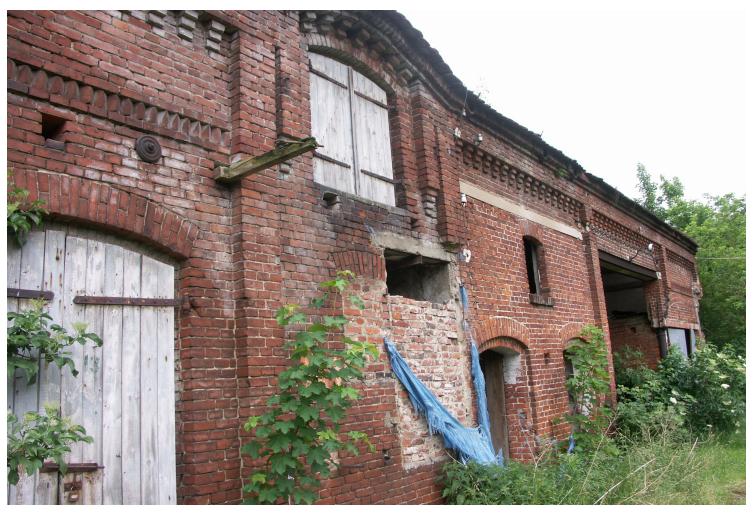
**zdj. 15 Widok fragmentu (5 przęseł 7-11) elewacji zachodniej z uwidocznionymi uszkodzeniami muru, cegieł i spoin oraz zmianami w elewacji budynku – zamurowaniami otworów**

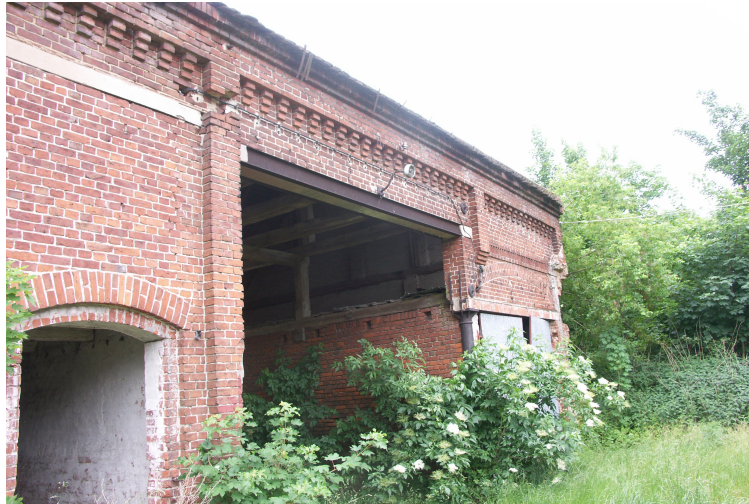
**zdj. 16** Widok fragmentu (3 przęsła 9-11) elewacji zachodniej z uwidocznionymi uszkodzeniami muru (przerwana ciągłość oraz uszkodzenia cegieł pilastra jak również wymiana pilastra na słup stalowy w narożniku prześwitu bramnego, liczne ubytki spoiny oraz erozja na skutek zawilgocenia, "syjące się" cegły w strefie ściany wewnętrznej prześwitu bramnego

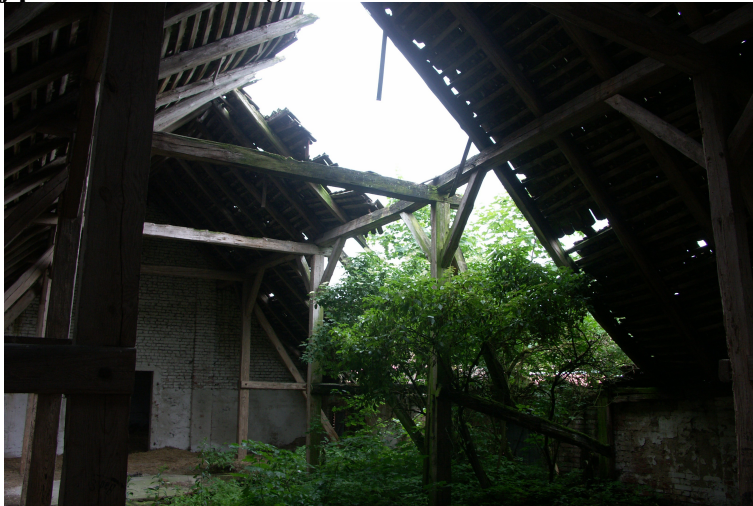
**zdj. 17** Widok wnętrza poziomu górnego (II kondygnacja) przęsła 3-5 strona zachodnia z uwidocznionym zniszczeniem konstrukcji dachu jak również stropu (erozja przez roślinność)

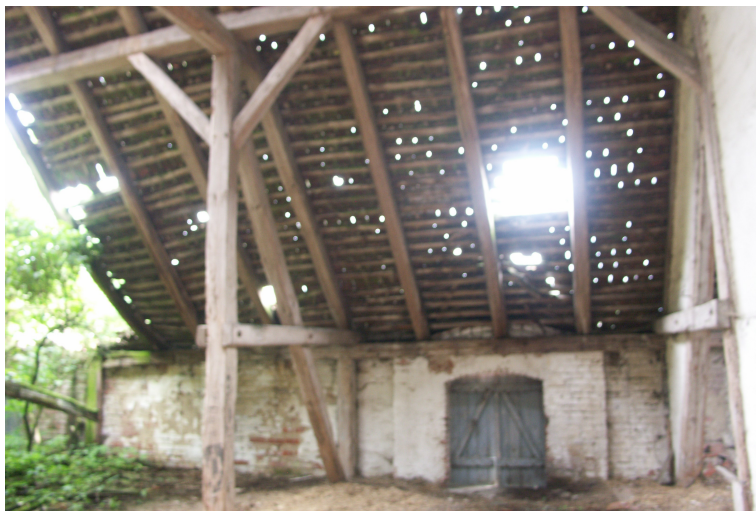
**zdj. 18** Widok wnętrza poziomu górnego (II kondygnacja) przęsła 1-3 strona zachodnia z uwidocznionymi uszkodzeniami dachu jak również stropu (erozja przez roślinność) oraz uszkodzeniami muru ( 1 przęsło)

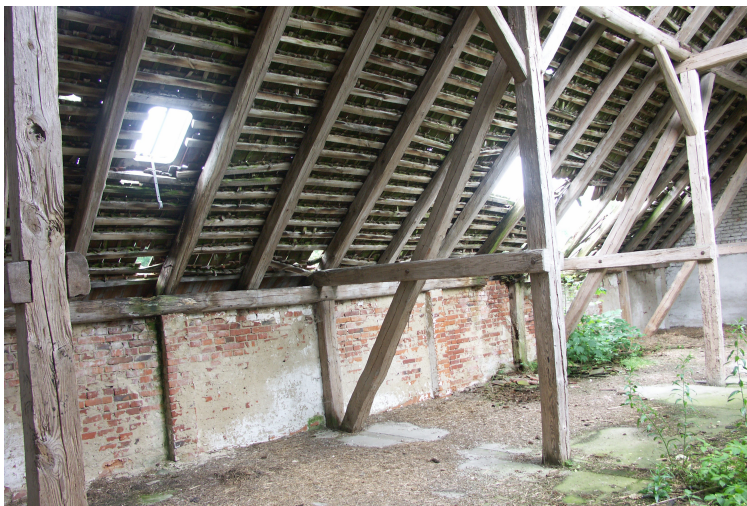
**zdj. 19 Widok wnętrza poziomu górnego (II kondygnacja) przęsła 1-3 strona wschodnia z uwidocznionymi uszkodzeniami porycia dachu jak również stropu (erozja przez roślinność) oraz uszkodzeniami konstrukcji dachu - słupy**

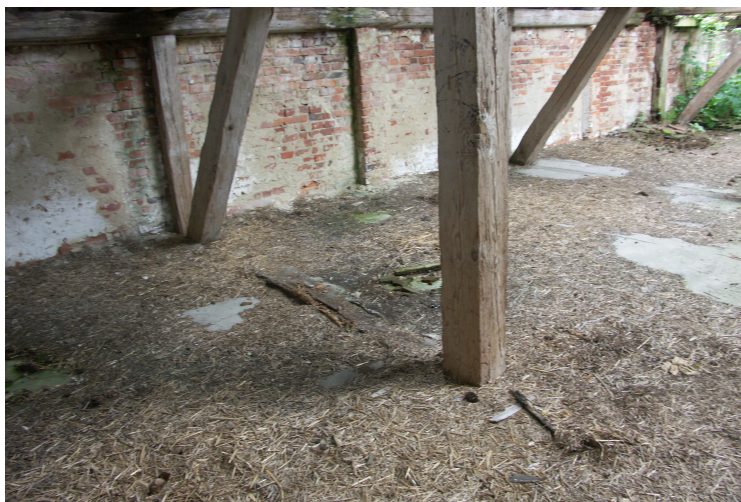
**zdj. 20 Widok wnętrza poziomu górnego (II kondygnacja) przęsła 2 strona wschodnia z uwidocznionym szczegółem uszkodzenia podwaliny i belki stropowej jak również uszkodzeniami cegieł w strefie murlaty**

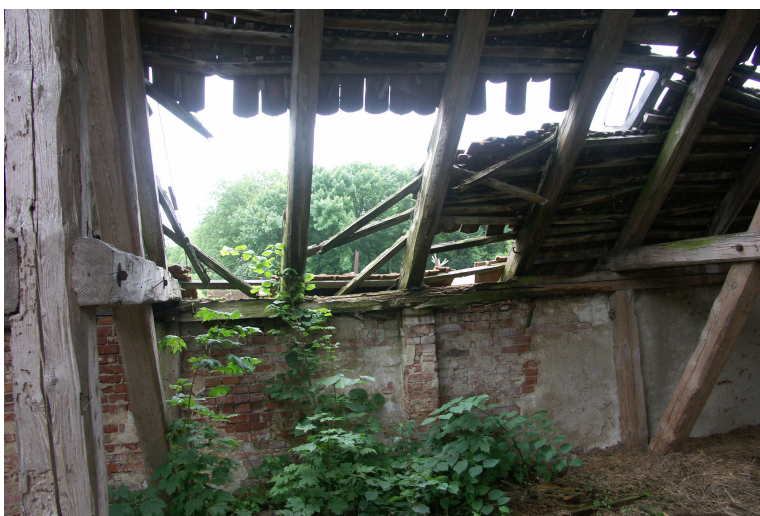
**zdj. 21 Widok wnętrza poziomu górnego (II kondygnacja) przęsła 4-5 strona wschodnia z uwidocznionymi zniszczeniami konstrukcji dachu jak również stropu (erozja przez roślinność) oraz uszkodzeniami muru**

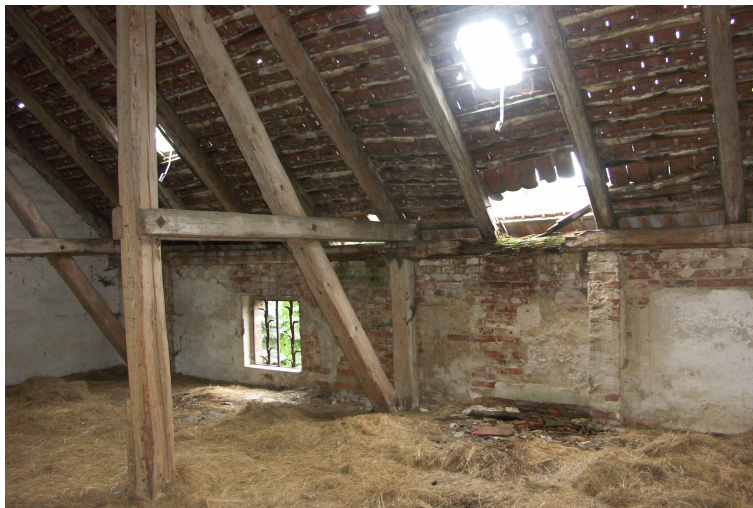
**zdj. 22 Widok wnętrza poziomu górnego (II kondygnacja) przęsła 7-8 strona wschodnia z uwidocznionymi uszkodzeniami konstrukcji dachu ((wygięcie słupa, zniszczona murlata) jak również stropu i muru**

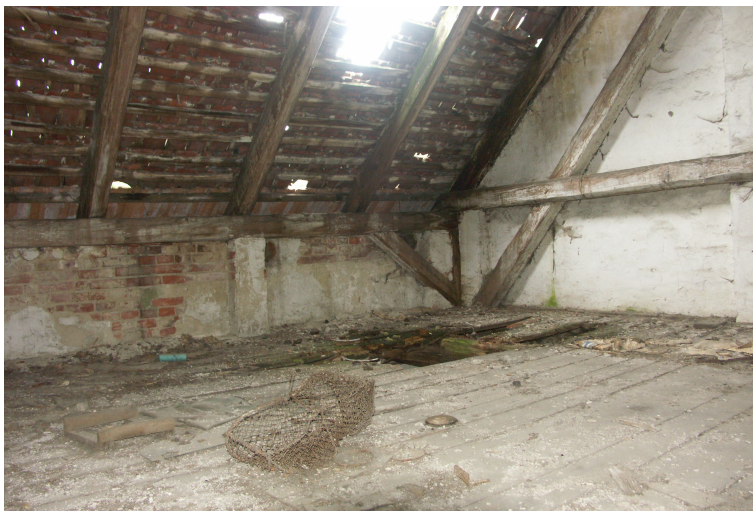
**zdj. 23 Widok wnętrza poziomu górnego (II kondygnacja) przęsło 6 strona zachodnia z uwidocznionymi uszkodzeniami stropu oraz muru (pęknięcie, zawilgocenie oraz uszkodzenia cegieł)**

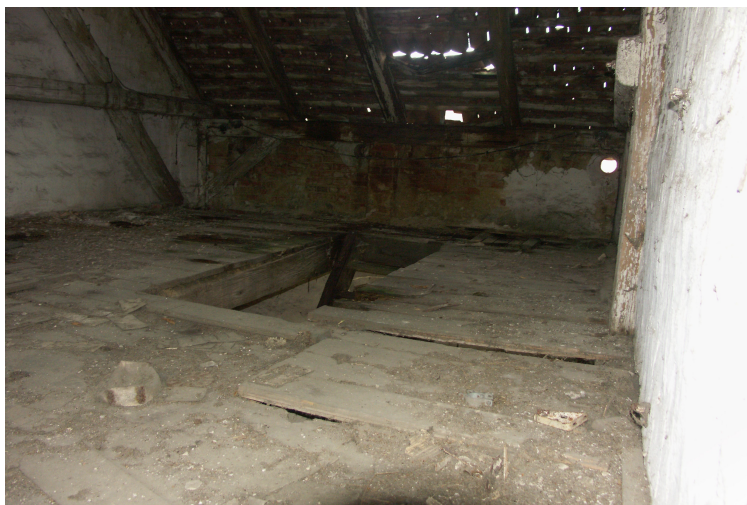
**zdj. 24 Widok wnętrza poziomu górnego (II kondygnacja) przęsło 6 strona wschodnia z uwidocznionymi uszkodzeniami stropu oraz muru (zawilgocenie oraz uszkodzenia-zmiażdżenie cegieł uwidocznione poprzez ugięcie murlaty)**

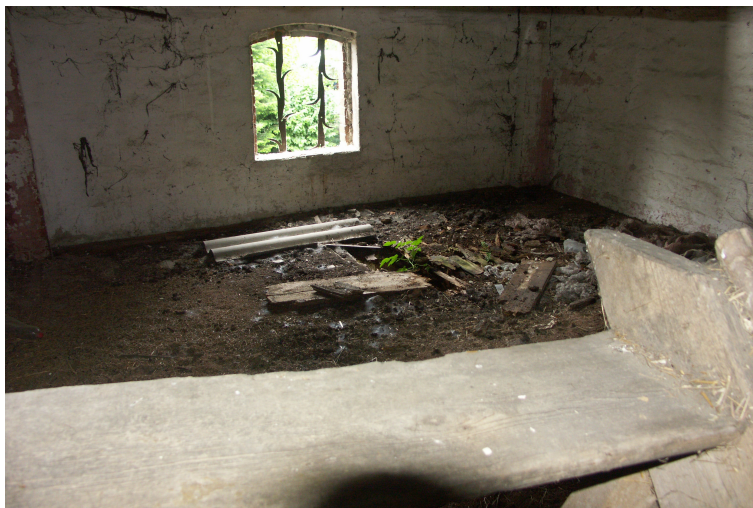
**zdj. 25 Widok wnętrza poziomu górnego (II kondygnacja) przeszło 9 strona zachodnia z uwidocznionymi uszkodzeniami stropu**

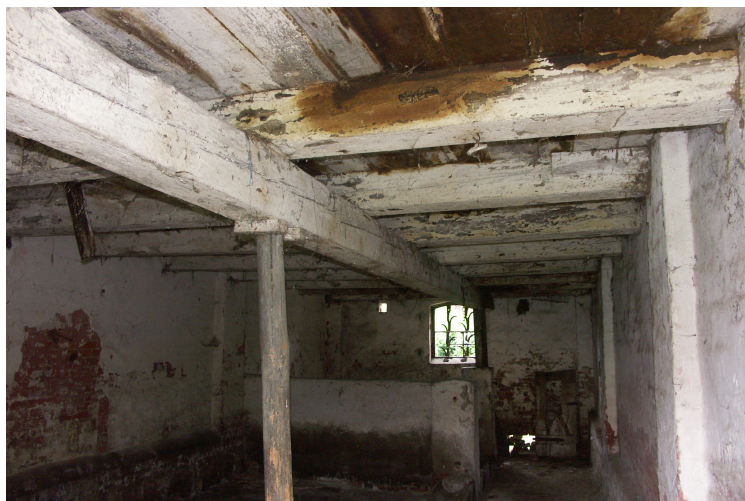
**zdj. 26 Widok wnętrza poziomu dolnego (I kondygnacja) przeszło 9 strona wschodnia z uwidocznionymi uszkodzeniami stropu oraz muru (na „wylot”) ściany zewnętrznej**

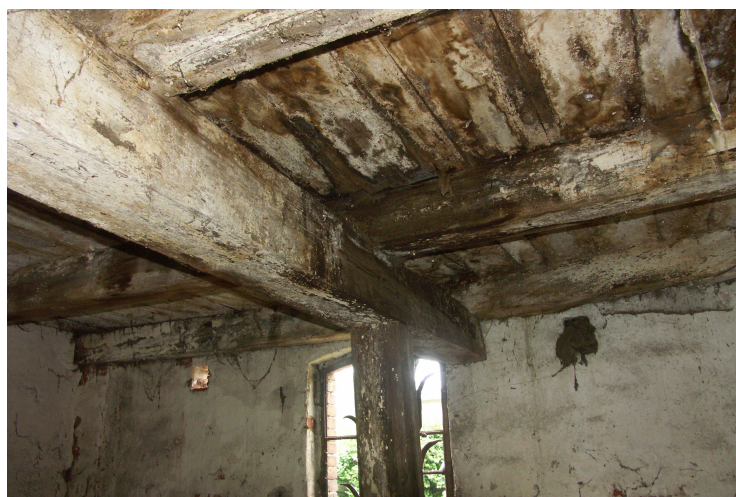
**zdj. 27 Widok wnętrza poziomu dolnego (I kondygnacja) przeszło 9 strona wschodnia z uwidocznionymi uszkodzeniami stropu belek stropowych oraz belek wsporczych poprzecznych**

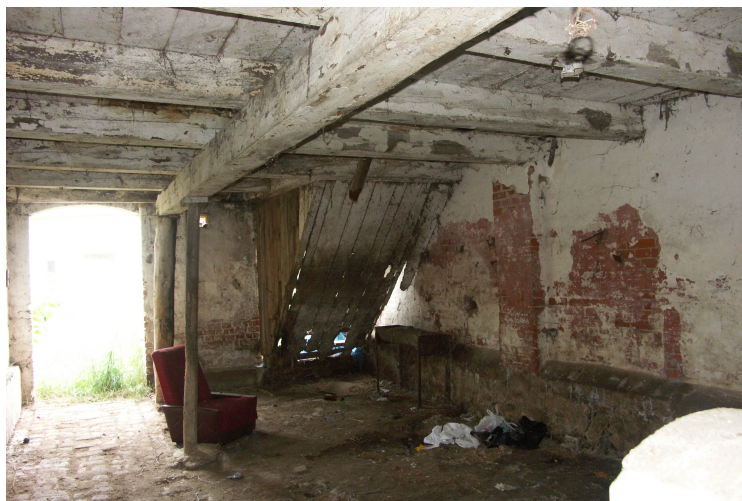
**zdj. 28 Widok wnętrza poziomu dolnego (I kondygnacja) przeszło 9 strona zachodnia z uwidocznionymi uszkodzeniami stropu belek stropowych - ugięcia oraz muru wewnętrznego**

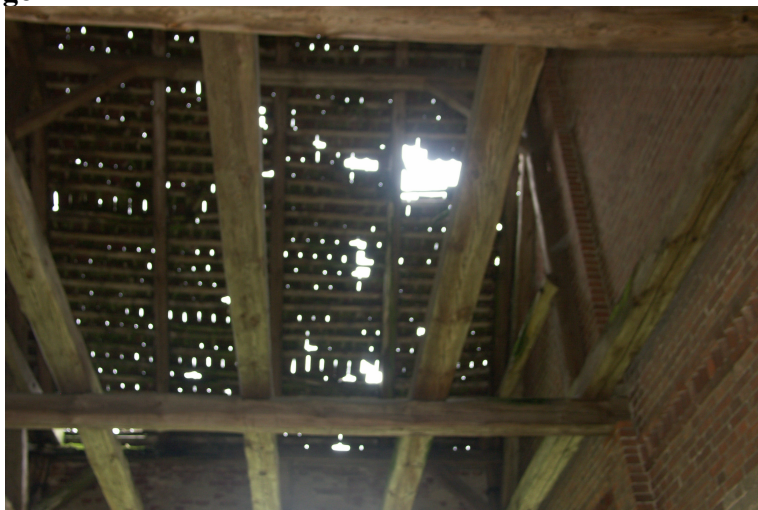
**zdj. 29 Widok konstrukcji dachu oraz przekrycia od strony wewnętrznej prześwitu bramnego strona zachodnia**

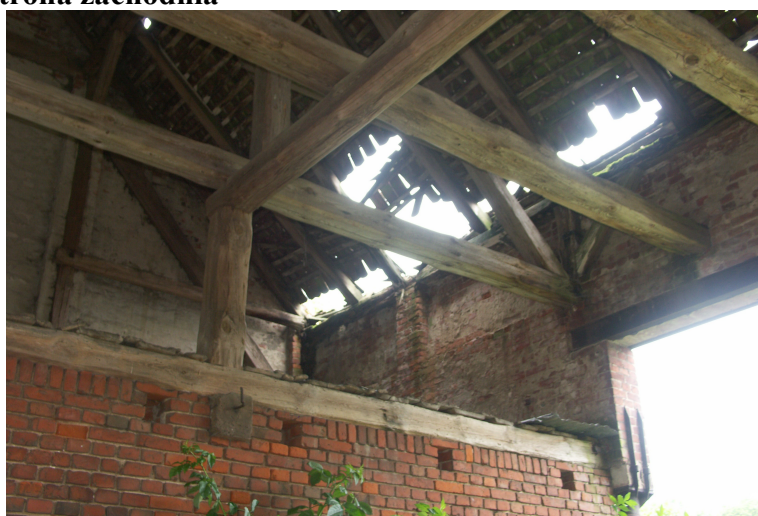
**zdj. 30 Widok konstrukcji dachu oraz przekrycia od strony wewnętrznej prześwitu bramnego oraz nad przeszłem 11 strona zachodnia, uwidoczniono zniczenie pokrycia dachowego oraz erozję cegieł muru ściany zewnętrznej**
