Wykonanie ekspertyzy technicznej skuteczności wentylacji w pomieszczeniach sanitarnych internatu ZSP w Gryfinie przy ulicy Łużyckiej 91 wraz z propozycją działań zaradczych.

4. Ekspertyza techniczna skuteczności wentylacji

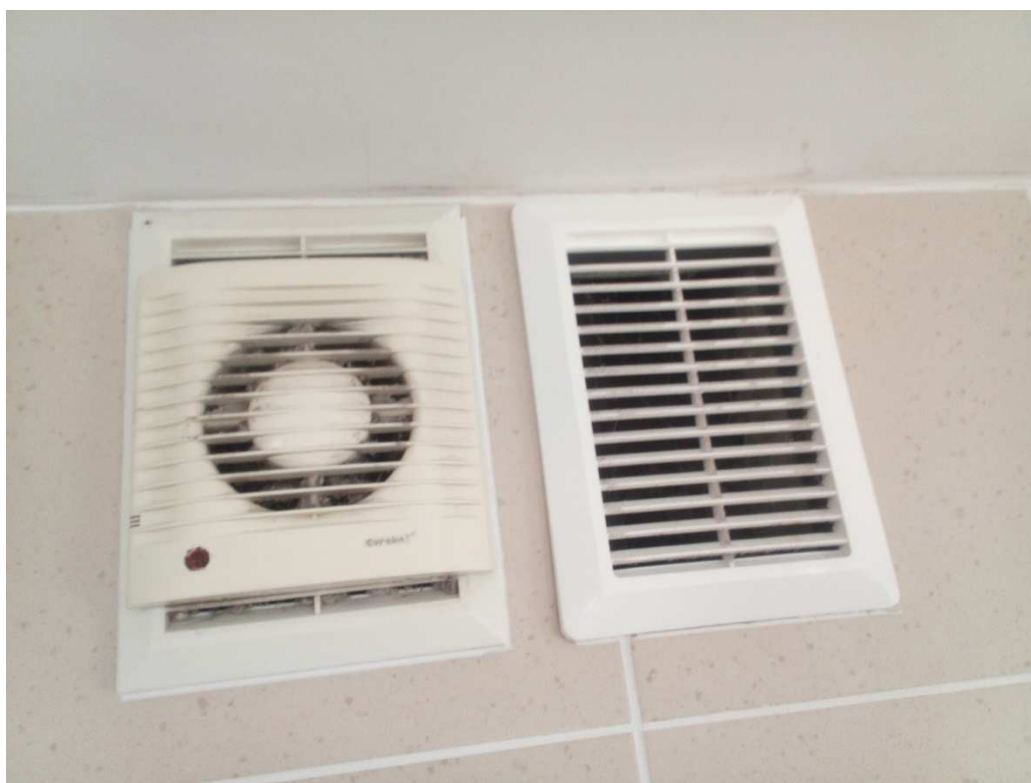
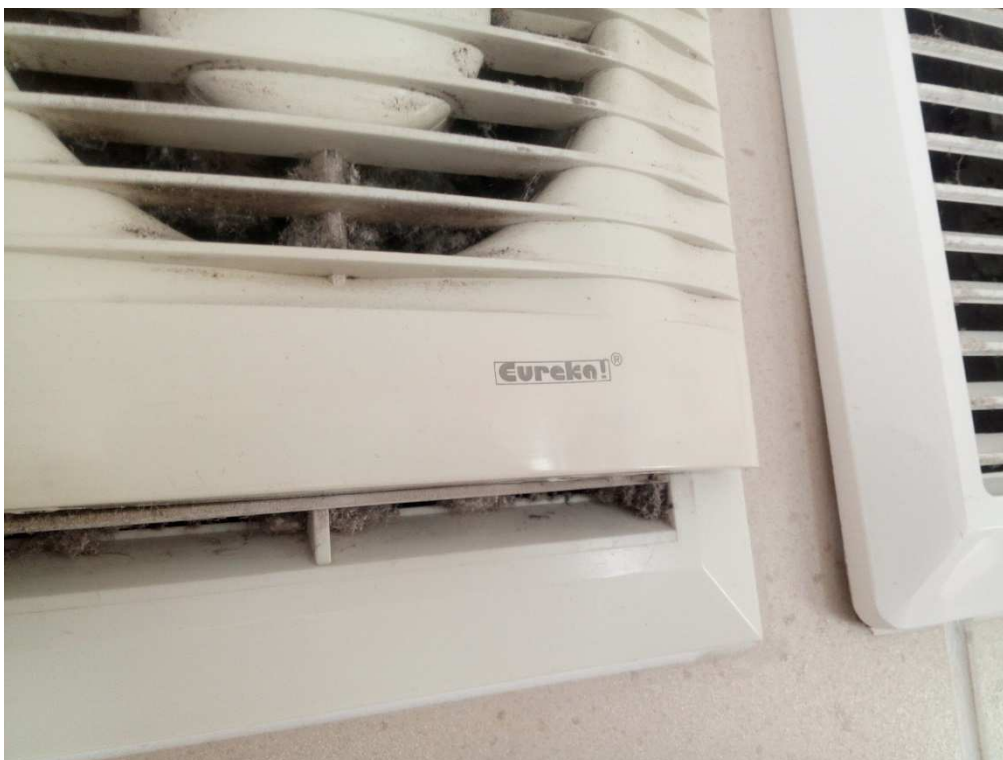
Stwierdza się, że jest to wentylator łazienkowy z czujnikiem wilgotności lub dopuszcza się, że wentylator jest uszkodzony – stwierdza się jego brak pracy przy załączaniu światła. Wentylator jest firmy Eureka. Obok zamontowanego wentylatora znajduje się kratka grawitacyjna umieszczona w ciągu kominowym, który to, wg. dokumentacji powinien być zaślepiiony. Jest to niezgodność z projektem.

Stwierdzono, że wentylator nie jest regularnie czyszczony. Stan jego określa się jako mocno zanieczyszczony, co objawiać się będzie brakiem wymaganej wydajności. Założona w projekcie wydajność 110m³/h jest nie wystarczająca przy dużej liczbie korzystających z prysznica. Co najmniej 50 m³/h na jeden natrysk.

Niemożliwość przeprowadzenia pomiarów skuteczności wentylacji.

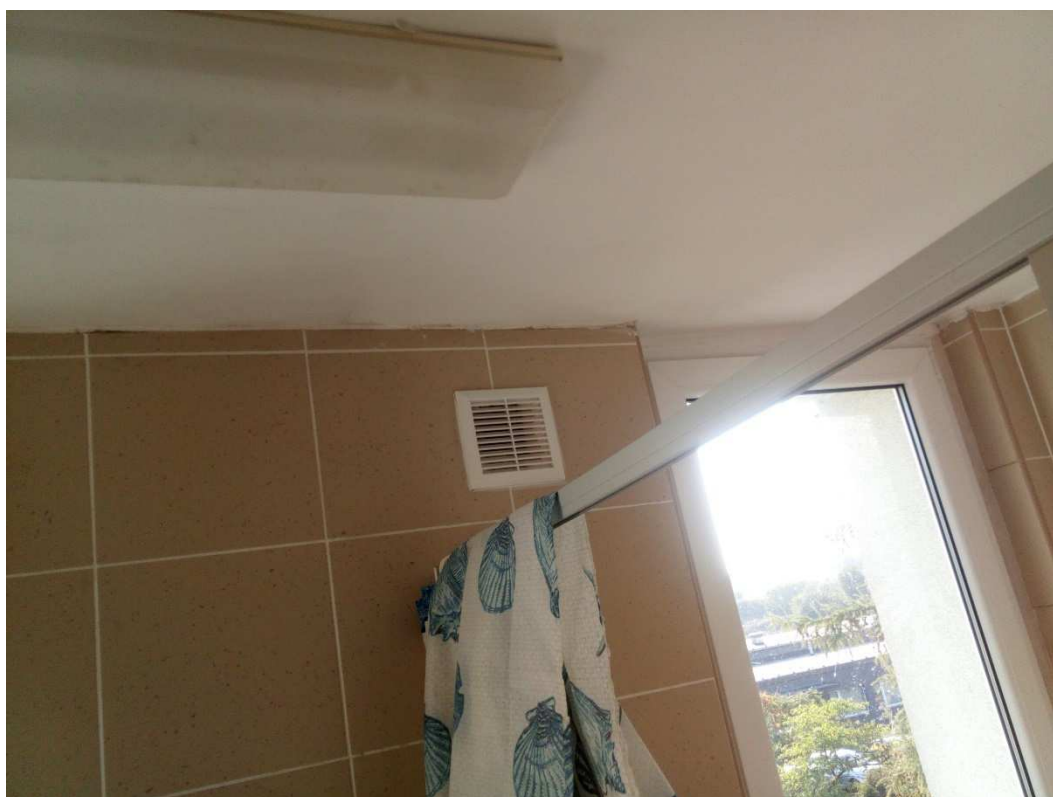
zdjęcie nr 3

Przy oknach znajduje dodatkowo kratka grawitacyjna - niezgodna z projektem.

Zaleca się wpięcie w komin wentylatora kanałowego oraz rozprowadzenie kanałów i anemostatów nad każdym prysznicem – rozwiązanie projektowe podobne jak w przypadku toalet.

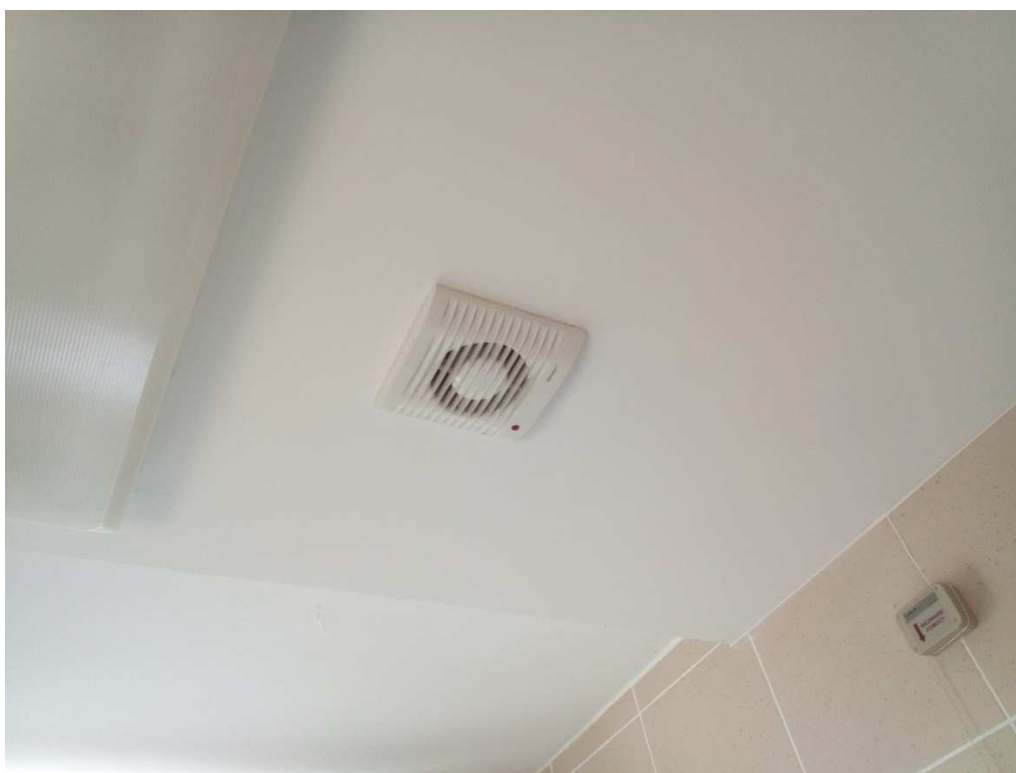
zdjęcie nr 4

W suficie podwieszanym został zamontowany wentylator firmy Eureka (stwierdza się, że wentylator włączany jest przy wysokiej wilgotności, lub dopuszcza się, że wentylator jest uszkodzony – stwierdza się jego brak pracy!!!). Projektowanym wentylatorem jest wentylator łazienkowy typu SILENT 300 włączany poprzez światło.

Wizja lokalna nie pozwoliła stwierdzić, w jaki sposób, i gdzie podpięty jest dokładnie wentylator łazienkowy. Stwierdza się, że nie jest podłączony do komina grawitacyjnego – tak, jak ma to być wg. projektu.

Niemożliwość przeprowadzenia pomiarów skuteczności wentylacji.

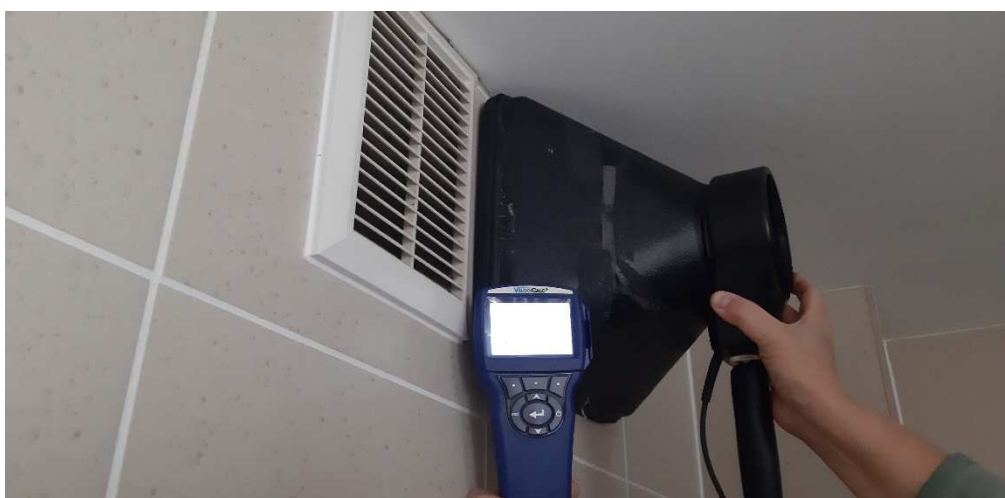
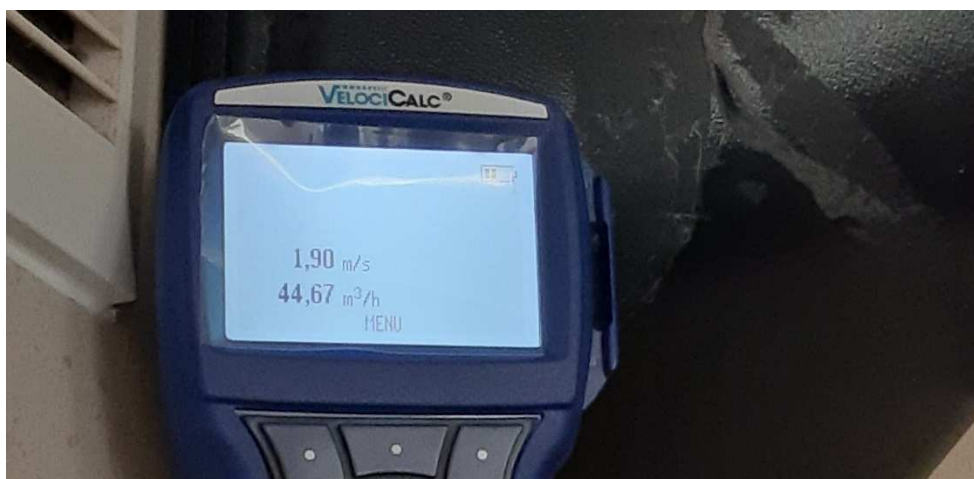
Stwierdza się brak projektowanego wentylatora kanałowego, rozprowadzenia kanałów wentylacyjnych oraz anemostatów nad każdym z WC.

Został zamontowany wentylator łazienkowy firmy EUREKA. Wentylator jest zanieczyszczony, co objawia się słabą wydajność.

Nie wystarczająca wydajność systemu wentylacji mechanicznej. Projektowana łączna wydajność musi wynieść 150 m³/h.

Zalecenia - wykonać instalację zgodnie z projektem.

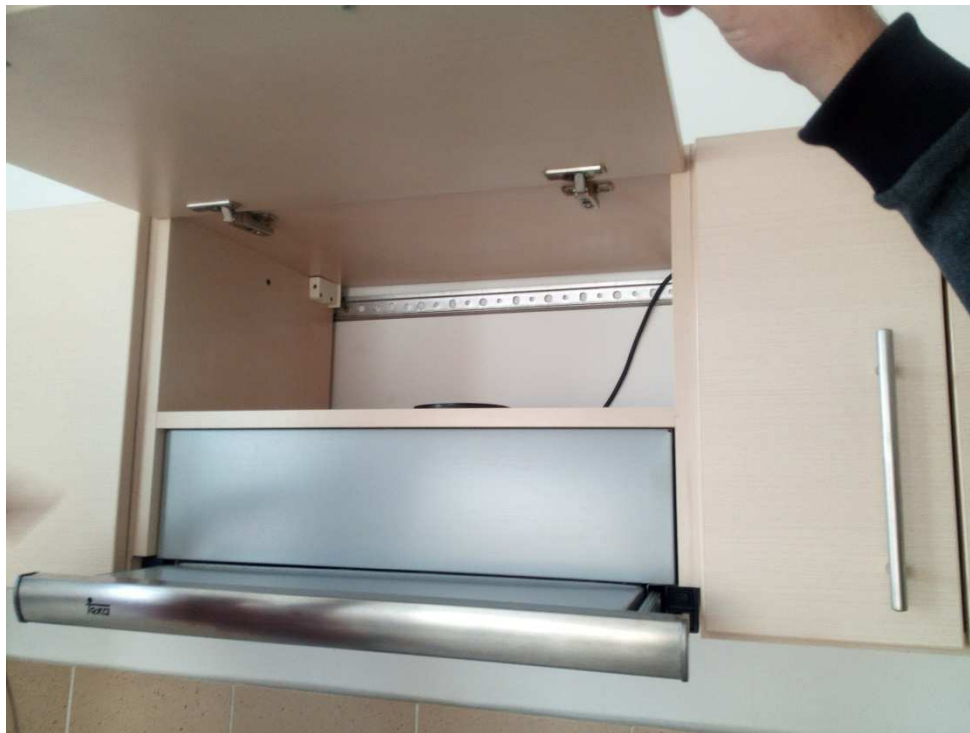
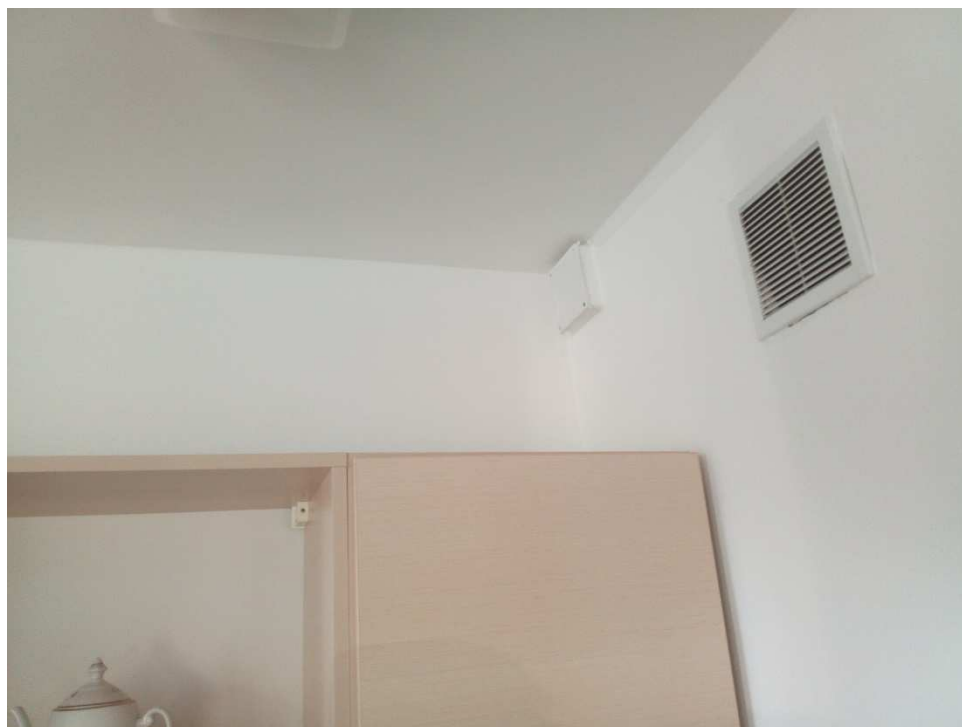
Brak podłączenia okapu do komina grawitacyjnego. Sama kratka w kominie grawitacyjnym. Okap z filtrem węglowym.

Zalecenia - wykonać zgodnie z projektem.

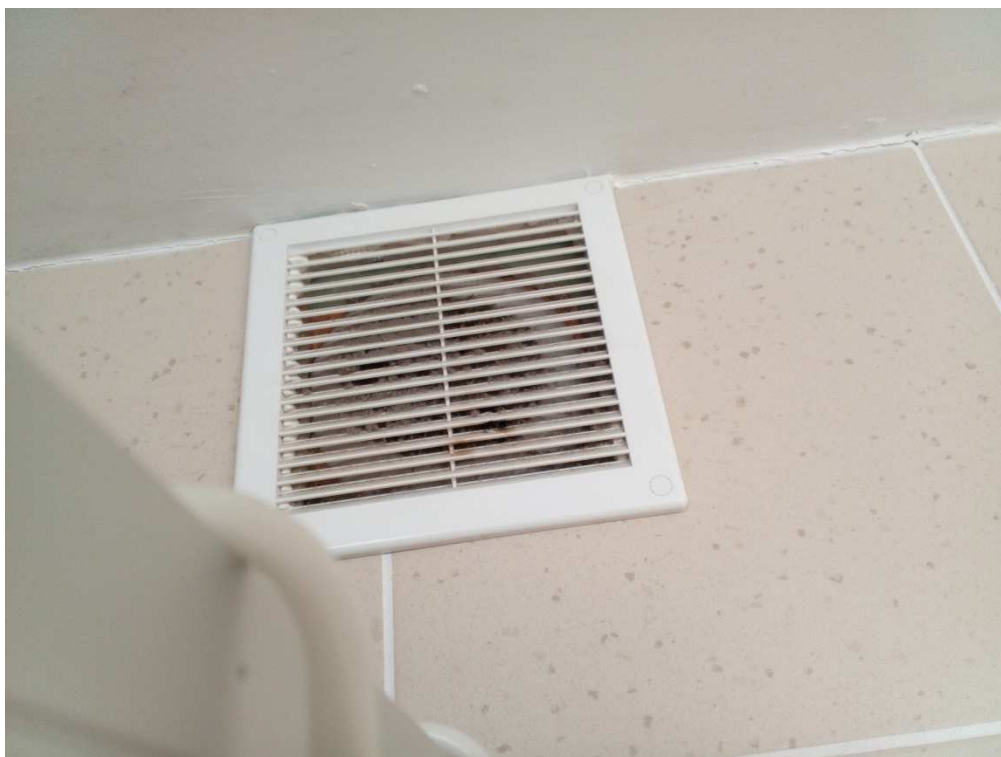
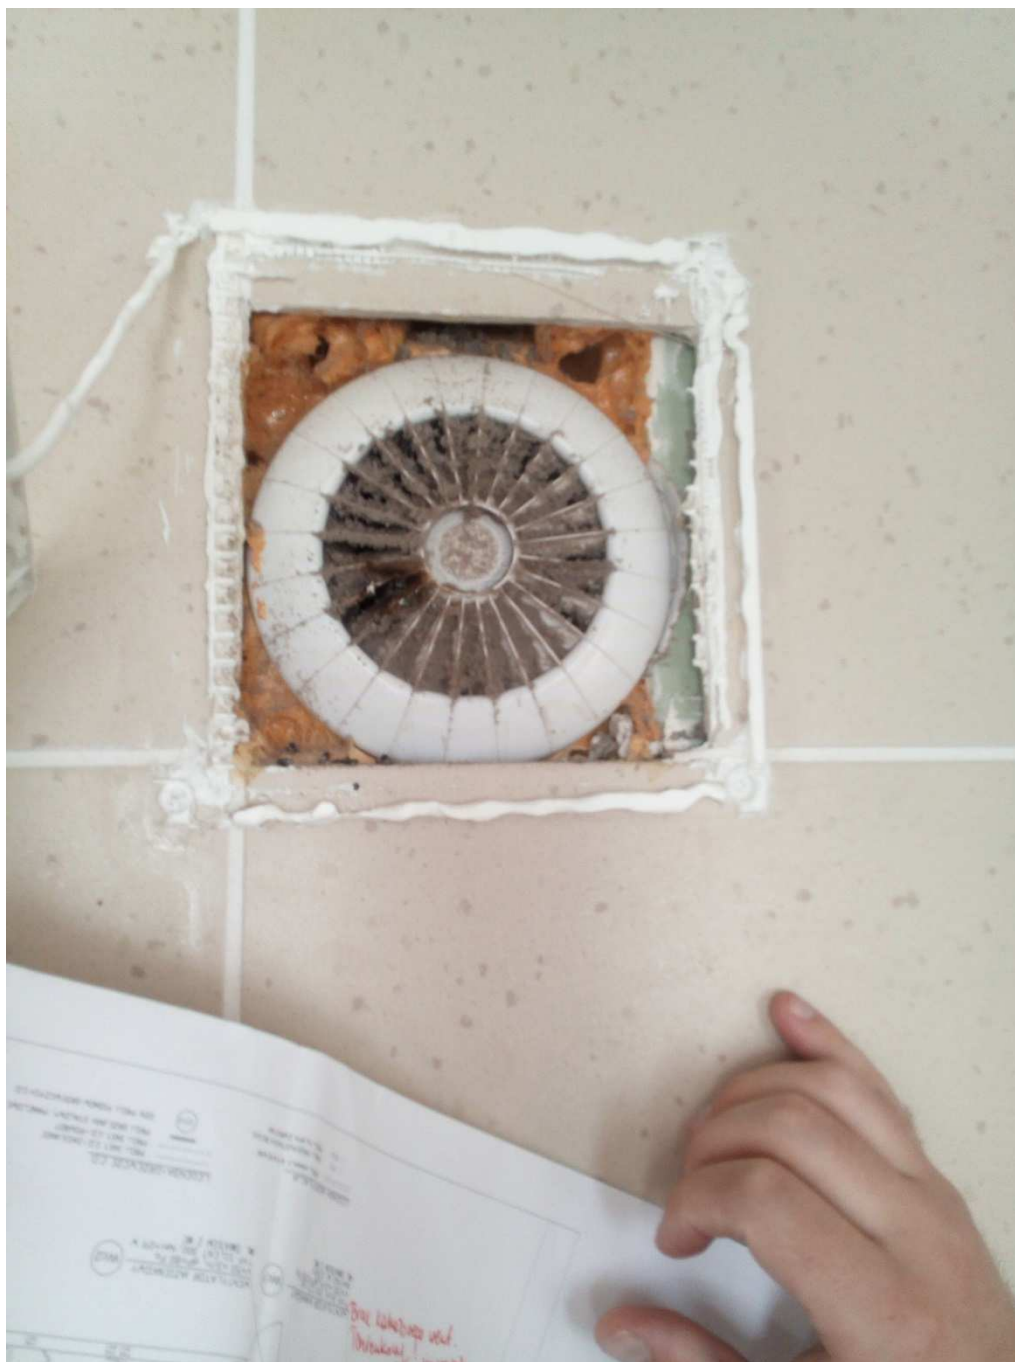
Stwierdza się, że jest to wentylator łazienkowy z czujnikiem wilgotności i jest uszkodzony – stwierdza się jego brak pracy przy załączaniu światła. Wentylator jest firmy airRoxy.

Stwierdzono, że wentylator nie jest regularnie czyszczony. Stan jego określa się jako mocno zanieczyszczony, co objawiać się będzie brakiem wymaganej wydajności. Założona w projekcie wydajność 110m³/h jest nie wystarczająca przy dużej liczbie korzystających z prysznica. Co najmniej 50 m³/h na jeden natrysk.

Niemożliwość przeprowadzenia pomiarów skuteczności wentylacji.

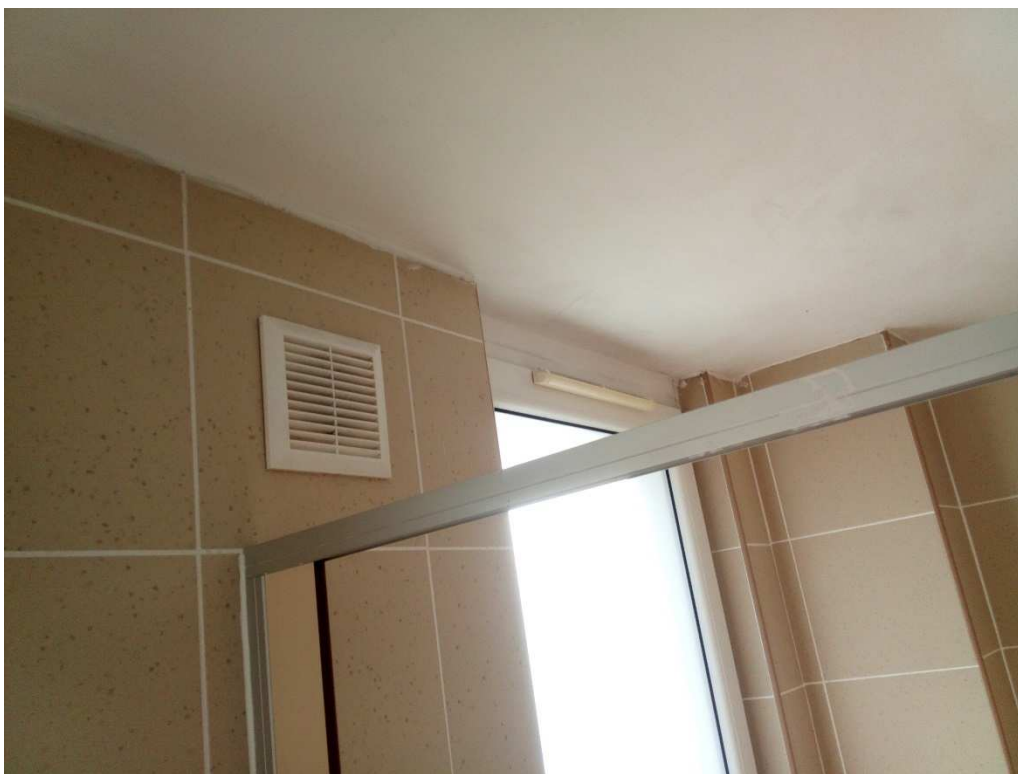
zdjęcie nr 11

Przy oknach znajduje dodatkowo kratka grawitacyjna - niezgodna z projektem.

Zaleca się wpięcie w komin wentylatora kanałowego oraz rozprowadzenie kanałów i anemostatów nad każdym prysznicem – rozwiązanie projektowe podobne jak w przypadku toalet.

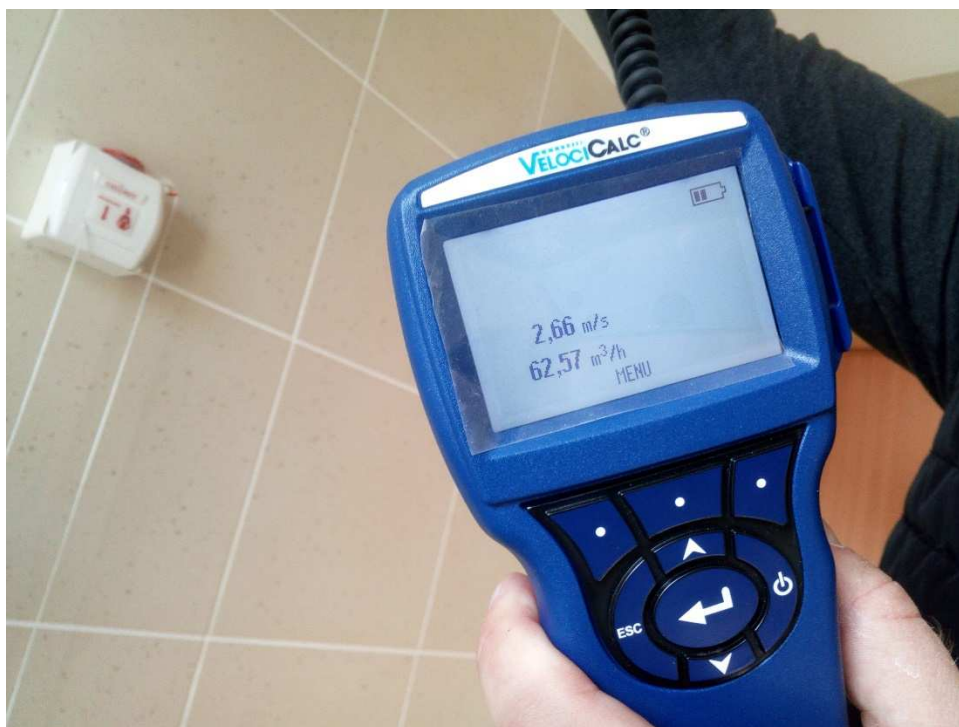
zdjęcie nr 12

W suficie podwieszanym został zamontowany wentylator firmy Eureka (wentylator załączany ze światłem). Zmierzono wydajność – 62 m³/h.

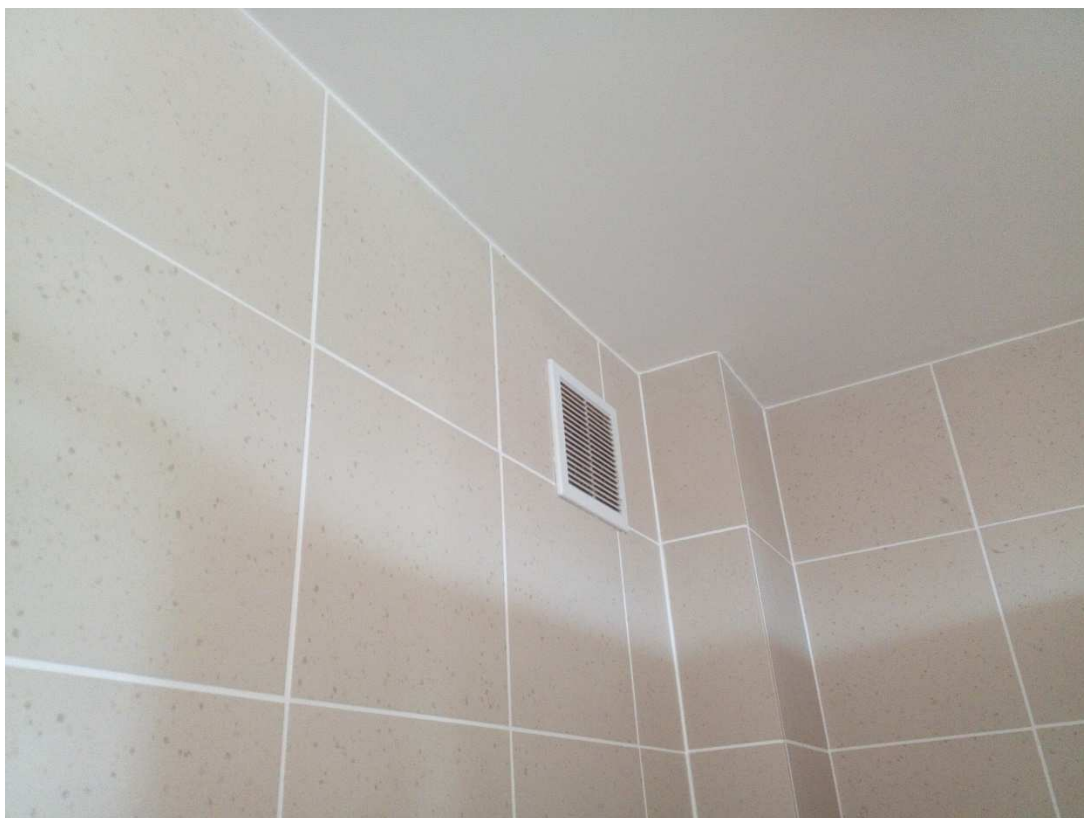
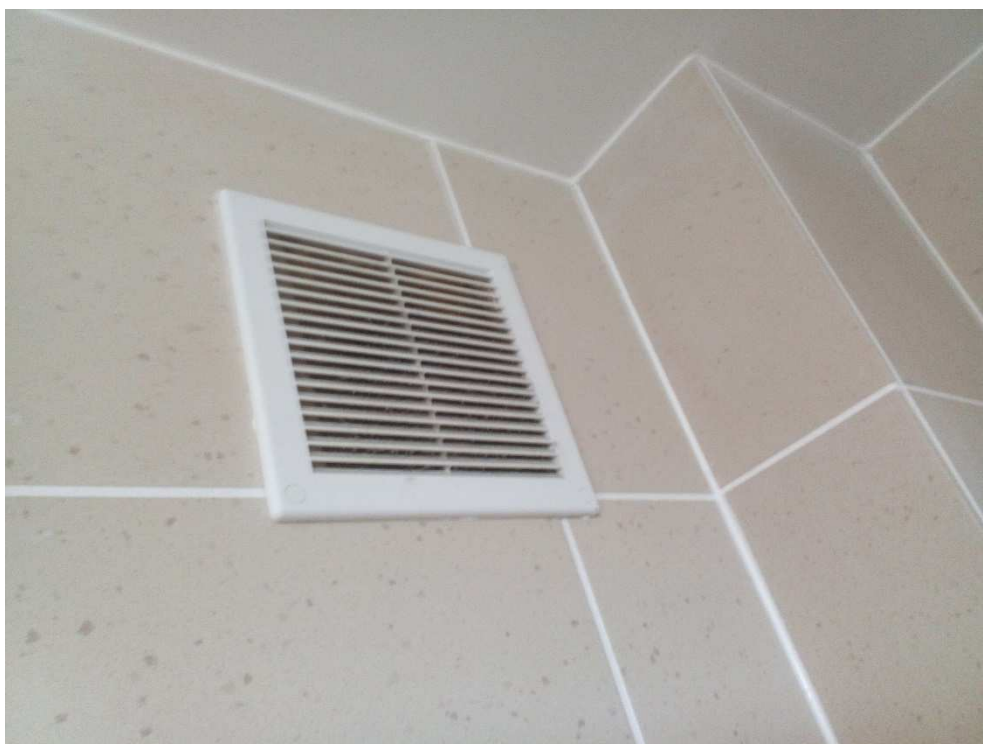
Stwierdza się brak projektowanego wentylatora kanałowego, rozprowadzenia kanałów wentylacyjnych oraz anemostatów nad każdym z WC.

Stwierdzono brak zamontowanego „jakiiegolwiek” wentylatora w tym pomieszczeniu, co objawia słabą wydajnością. Zamontowana jedynie kratka grawitacyjna, która jest mocno zanieczyszczona.

Nie wystarczająca wydajność systemu wentylacji. Projektowana łączna wydajność musi wynieść 150 m³/h.

Zalecenia - wykonać instalację zgodnie z projektem.

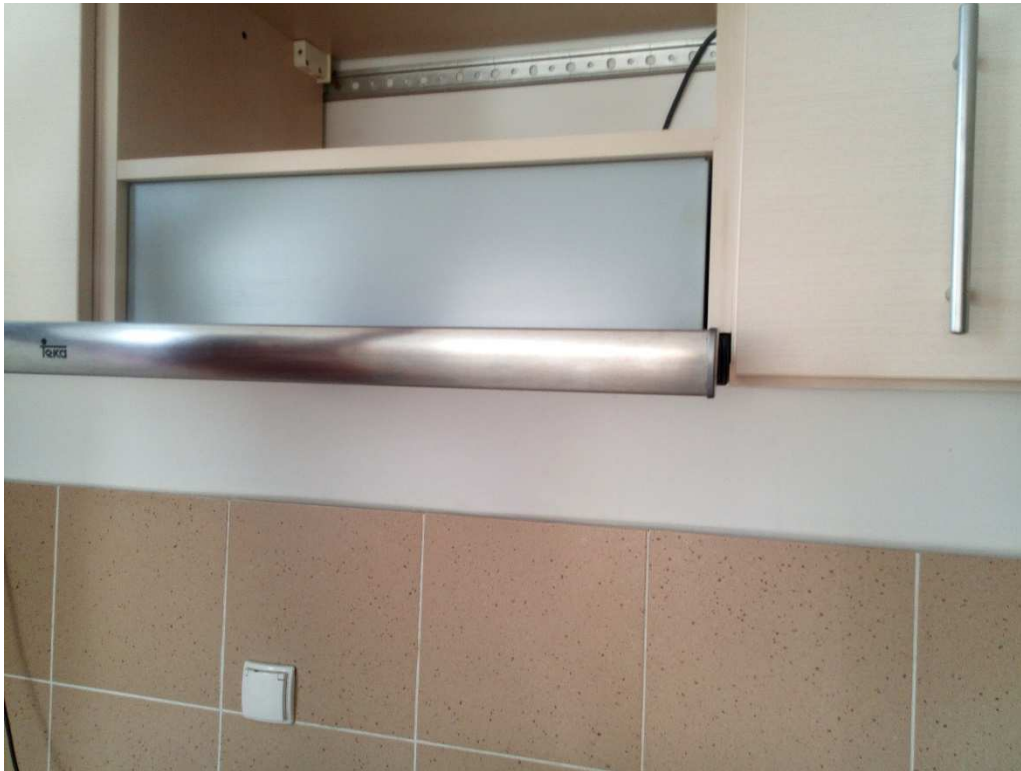
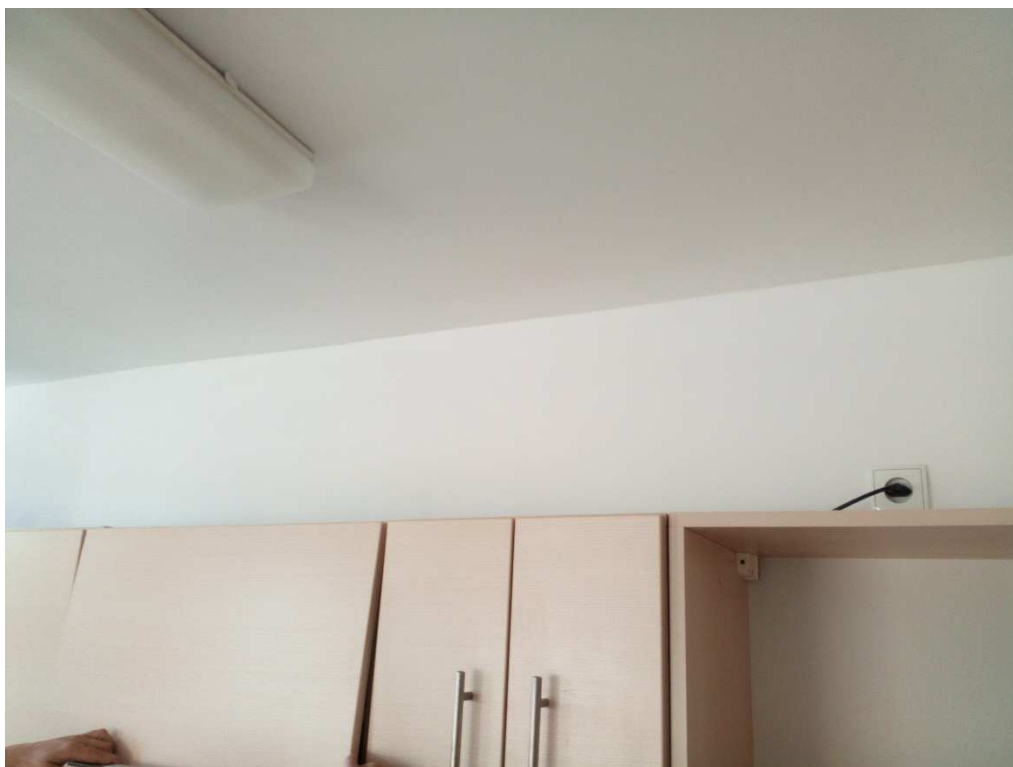
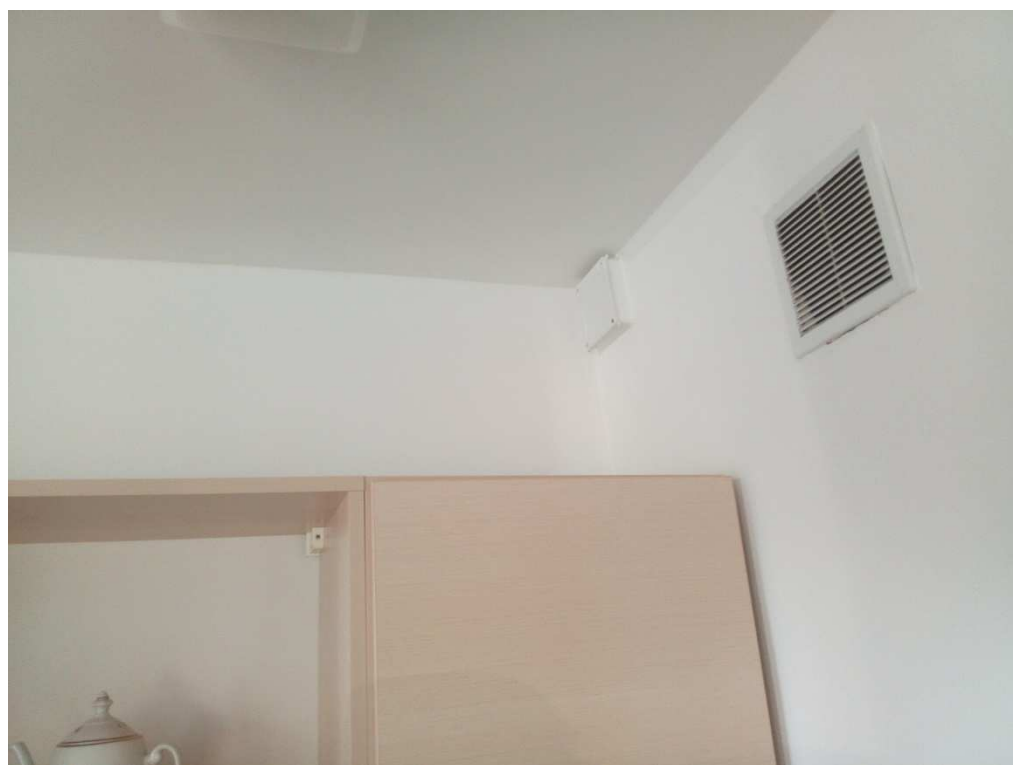
Brak podłączenia okapu do komina grawitacyjnego. Sama kratka w kominie grawitacyjnym. Okap z filtrem węglowym.

Zalecenia - wykonać zgodnie z projektem.
