### **Opisowy zakres planowanych prac lub działań**

Powiat Gryfiński zamierza przeprowadzić roboty budowlane, które mają na celu poprawienie bezpieczeństwa na terenie DPS w Trzcińsku Zdrój i wprowadzenie ładu przestrzennego i porządku, współgrającego z wykonanymi dotychczas pracami rewitalizacyjnymi historycznych zabudowań i terenu wokół nich.

### **OPIS PLANOWANYCH ROZWIĄZAŃ**

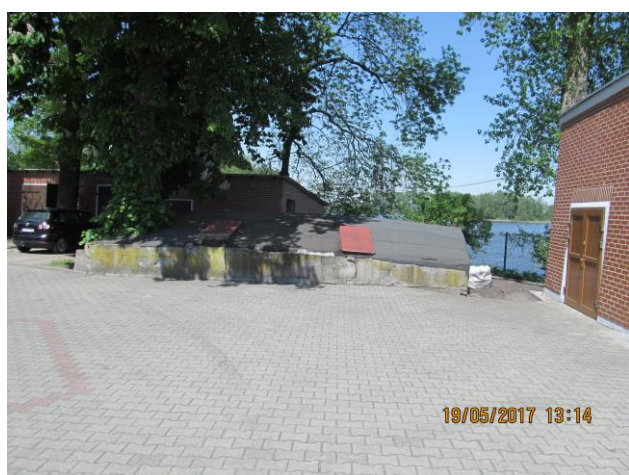
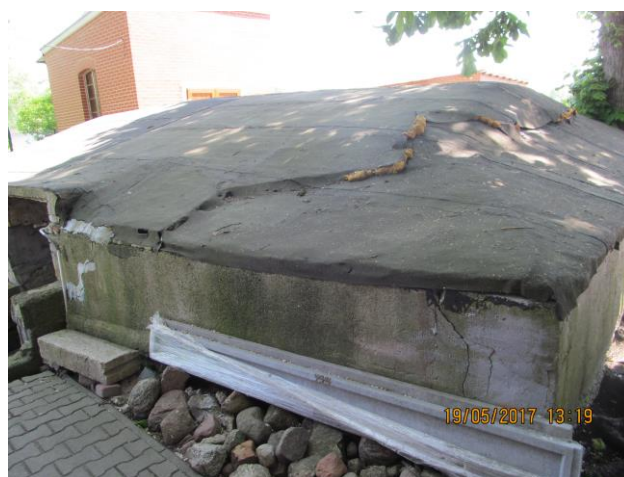
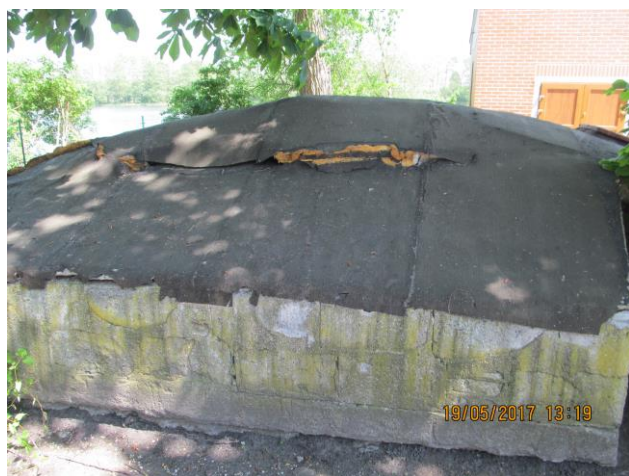
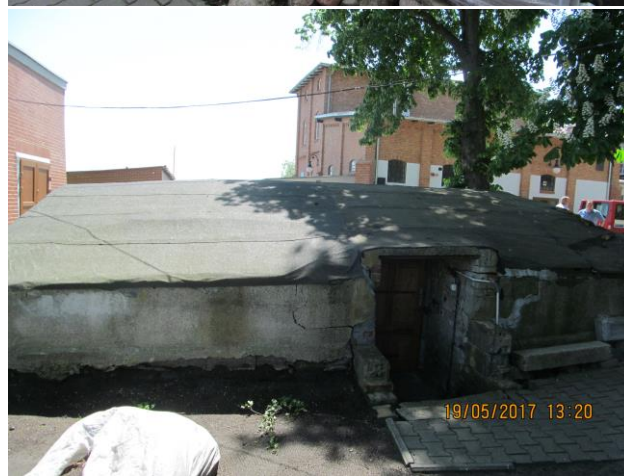
Ad B1 ) Budynek do rozbiórki

1) W ramach planowanych prac Inwestor zamierza się dokonać rozbiórki podziemnego budynku magazynowego, który ze względu na liczne pęknięcia, jest w stanie zagrażającym bezpieczeństwu. Konstrukcja budynku jest tradycyjna-murowa. Budynek jednokondygnacyjny, zagłębiony 86cm w ziemi. Murowane ściany oraz żelbetowy stropodach kryty papą noszą liczne spękania i deformacje. Dodatkowo w ścianę zachodnią wrasta drzewo powodujące wysadzanie i pękanie muru. W dokumentacji inwentaryzacyjnej z roku 2008 określono, iż obiekt zniszczony jest w 100% .

- wymiary: 7,00 x 8,50 m
- powierzchnia zabudowy: 58,0m<sup>2</sup>
- kubatura – 150 m<sup>3</sup>
- wysokość ponad poziom gruntu: 1,56 m
- wysokość zagłębienia w ziemi : 0,86 m

Poniżej dokumentacja zdjęciowa budynku wskazująca lokalizację oraz zły stan techniczny budynku. Budynek ponadto nie wpisuje się w aktualny stan zagospodarowania i koncepcję architektoniczną całego zespołu budynków, które zostały całkowicie odnowione w latach 2015-2016.

Powiat planuje dokonać rozbiórki przedmiotowego budynku, dokonać niwelacji terenu po budynku i zagospodarować ten teren przez wysianie trawy – bez utwardzania tego miejsca.

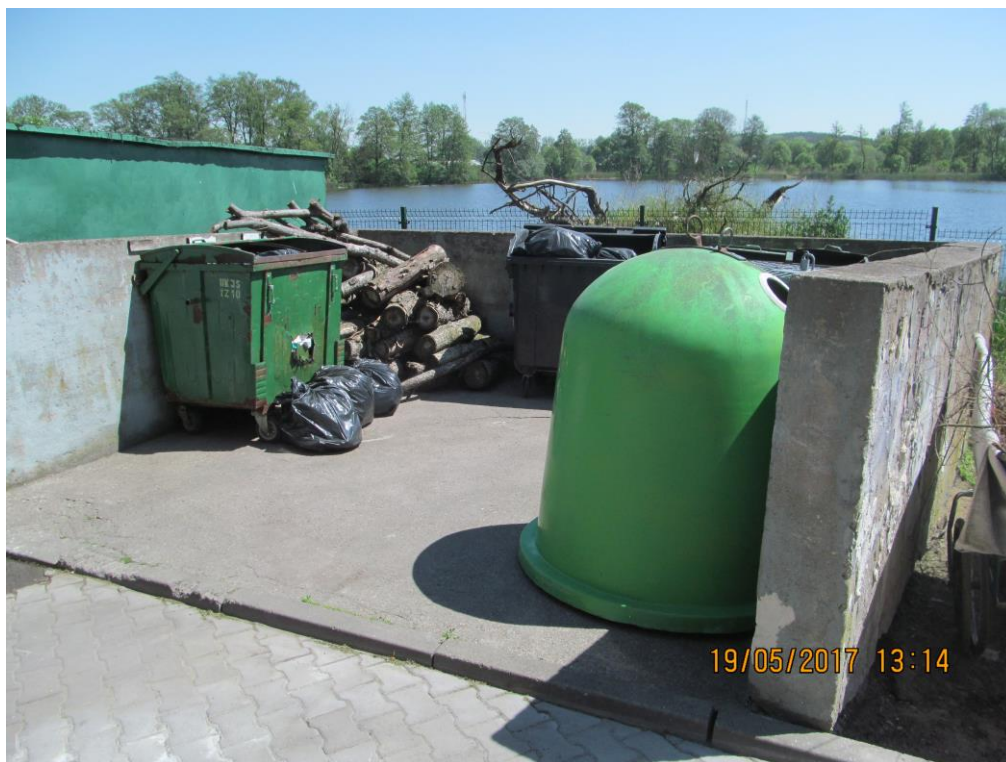
Ad B2 ) Osłona śmietnikowa / boks

2) Inwestor planuje również rozbiórkę betonowego boks/osłony śmietnikowej. Konstrukcja murowana i tynkowana w złym stanie technicznym. Nosi liczne ślady napraw pęknięć i ubytków. Po rozbiórze boksu (ścian i posadzki) planuje się ustawienie w jej miejsce wiaty śmietnikowej o lekkiej konstrukcji metalowej, drewnianej bądź mieszanej, dopasowanej architektonicznie i wizualnie do charakteru reszty zabudowań wraz z utwardzeniem terenu w środku wiaty. Nie planuje się konstrukcji murowej wiaty.

Wymiary obiektu będą dostosowane do pomieszczenia 3-4 pojemników na śmieci o poj. 1100 litra. Aktualne wymiary osłony śmietnikowej to ok. boki 5,6 m, tył 6,1 m oraz wysokość 1,5 m .

Budowla nie wpisuje się w aktualny stan zagospodarowania i koncepcję architektoniczną całego zespołu budynków, które zostały całkowicie odnowione w latach 2015-2016.

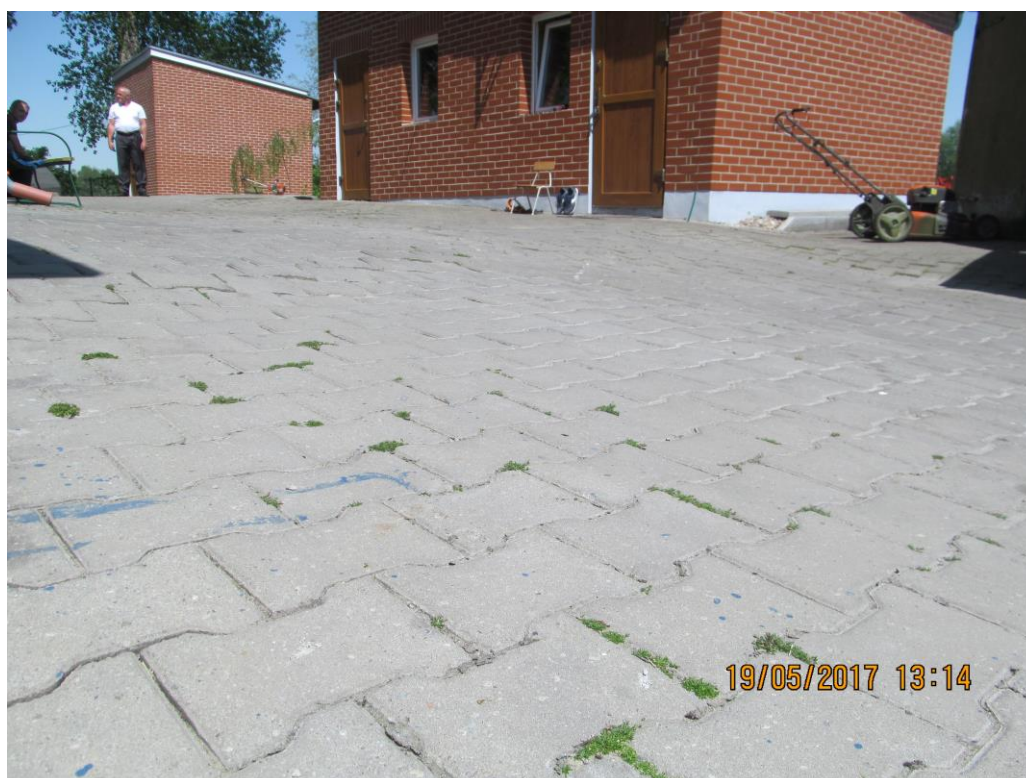
Ad B3 ) Utwardzony plac do remontu

3) Inwestor planuje również wykonanie remontu nawierzchni utwardzonej z kostki brukowej szarej, poprzez rozebranie istniejącego utwardzenia, wykonanie nowej podbudowy i ponowne utwardzenie materiałem wcześniej rozebrany. Istniejąca nawierzchnia na obszarze ok.100m<sup>2</sup> wykazuje liczne uskoki, pofałdowania i miejscowe zapadnięcia stanowiąc zagrożenia dla zdrowia użytkowników. Kostka rozebrana będzie ponownie użyta do utwardzenia po dokonaniu wyrównania terenu i odnowieniu podbudowy. Stan nawierzchni obrazuje zdjęcie poniżej.
