**Projekt architektoniczno - budowlany**

PROJEKT – NAZWA	<b>Remont Bramy Świeckiej w Chojnie</b>		DATA OPRACOWANIA 02.2017
OBIEKT I LOKALIZACJA	Brama Świecka w Chojnie Działka nr geod. 111/2, Obręb ewidencyjny 6		
INWESTOR	Generalna Dyrekcja Dróg Krajowych i Autostrad Oddział w Szczecinie; al. Bohaterów Warszawy 33, 70-340 Szczecin, Polska		
KATEGORIA OBIEKTU BUDOWLANEGO	Kategoria VIII - inne budowle		
AUTOR PROJEKTU	HCE POLAND Sp. z o.o. ul. Miodowa 14, 00-246 Warszawa		
FAZA PROJEKTU	PROJEKT BUDOWLANY		
OŚWIADCZENIE: <i>Zgodnie z art. 20 ust. 4 Ustawy z dnia 16 kwietnia 2004 r. o zmianie ustawy - Prawo Budowlane niniejszym oświadczamy, że projekt budowlany został sporządzony zgodnie z obowiązującymi przepisami oraz zasadami wiedzy technicznej.</i>			
BRANŻA	ARCHITEKTURA		
ARCHITEKTURA	PROJEKTANT (AUTOR)	mgr inż. Paweł Mieleszko upr. nr ZAP/0036/PWOK/06	Podpis:
	PROJEKTANT	mgr inż. arch. Gaweł Biedunkiewicz upr. nr W/04/2010 oraz decyzja PIIB nr 18/11	Podpis:

**Tom I – Architektura**

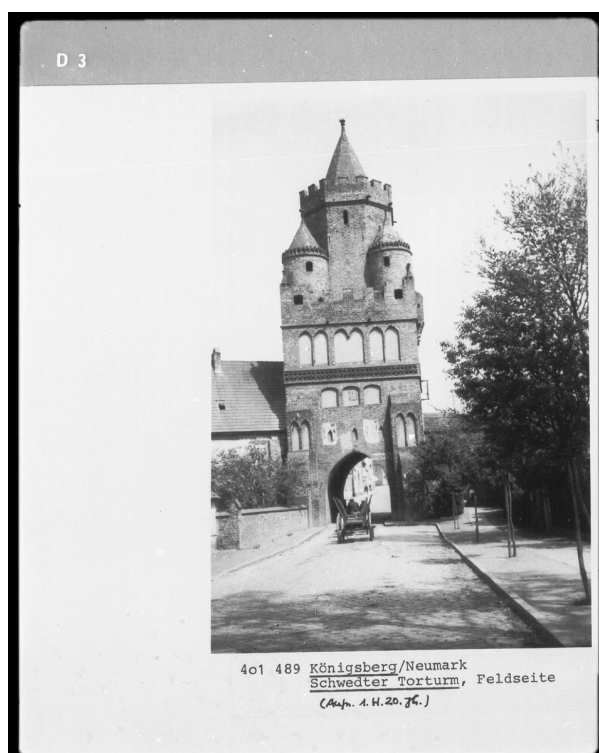
**Fot. 3 Brama od strony polnej na archiwalnej fotografii z pocz. XX w.**

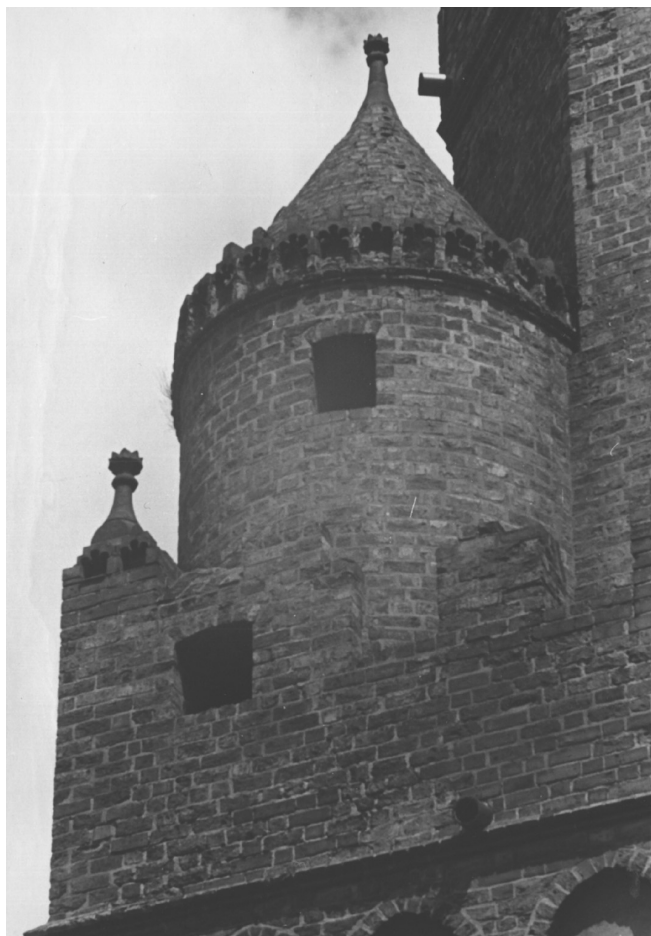
**Fot. 7 Fragment górnego ganku na fotografii z lat 60-tych XX w.**

Jako, że formy zabytku nie uległy zmianie po 1945 r. fotografie te nie mają wysokiej wartości dokumentacyjnej, jednak pokazują postępującą degradację obiektu, na skutek zaniechania prowadzenia prac remontowych i konserwatorskich w tym czasie.
